PROJET DE CHANTIER SUR LE SITE DE L'ÉGLISE PIEVANE DE MORIANI, A SANTA MARIA POGHJU

Fiche technique :

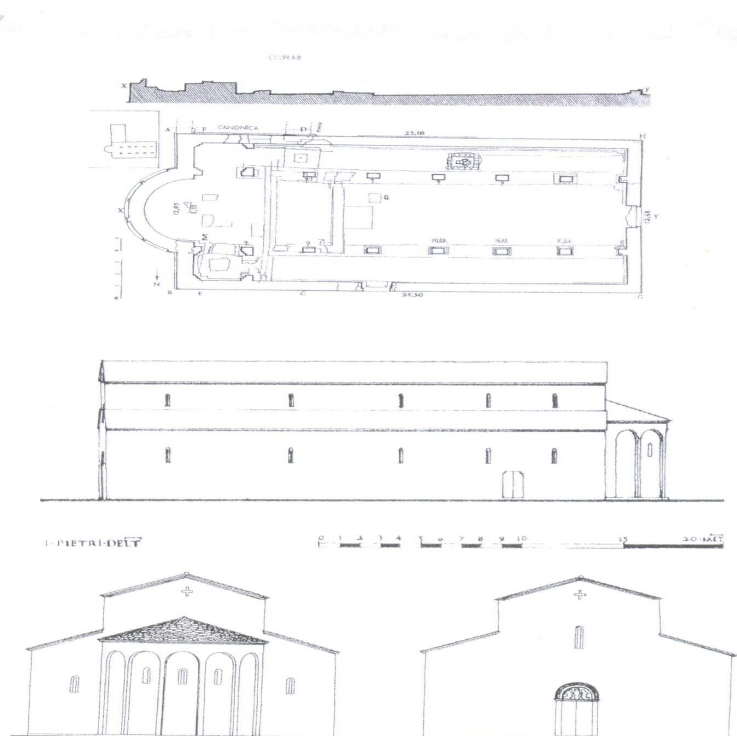
Plan, coupe et reconstitution hypothétique des façades de l'ancienne piévanie de Moriani (d'après J. Pietri)

Situées sur une éminence à mi-chemin entre la mer et les premiers contreforts des monts de Moriani, les ruines de l'église pievane de Santa Maria (commune de Santa Maria Poghju), édifice dégrité par Mgr Marliani en 1646, ont été repérées en 1968 au cours des travaux agricoles destinés à mettre en place un verger d'agrumes. Les premières recherches ont mis au jour l'abside semi-circulaire du monument et ont permis de dégager les murs arasés (dont la hauteur conservée varie de 0,50 à 2,50 m) d'une petite basilique à trois nefs. Ces vestiges probablement datables du premier quart du XI^{ème} siècle à en juger par l'appareil des murs, la sobriété des structures et la robustesse des proportions restituées appartiennent au premier art roman de la Corse.

Le sanctuaire qui semble avoir été abandonné vers le XVI^{ème} siècle, a subi des modifications importantes, notamment l'adjonction d'un bâtiment rectangulaire-la Canonica- accolé perpendiculairement contre le collatéral sud de l'église. Deux aménagements plus limités ont affecté les dispositions intérieures de Santa Maria : la surélévation du chœur avec l'installation d'un nouvel autel et la réfection d'une petite piscine baptismale rectangulaire qui a été transformée en cuve circulaire, ces deux structures recouvrant elles-mêmes une première piscine ovale que l'on peut rattacher à une église précédente. D'autres indices ont montré que l'édifice roman n'était pas la première construction qui ait été élevée sur ce site. En effet, le plan de l'église du XI^{ème} siècle paraît avoir été dicté par les dispositions d'un sanctuaire plus ancien, d'époque carolingienne sans doute, qui a pu lui même remplacer une église plus ancienne encore remontant au haut Moyen Age.
